SECRECIÓN DE “ADITIVOS” EN LLANTAS

14 de noviembre de 2017 (revisión octubre 2024)

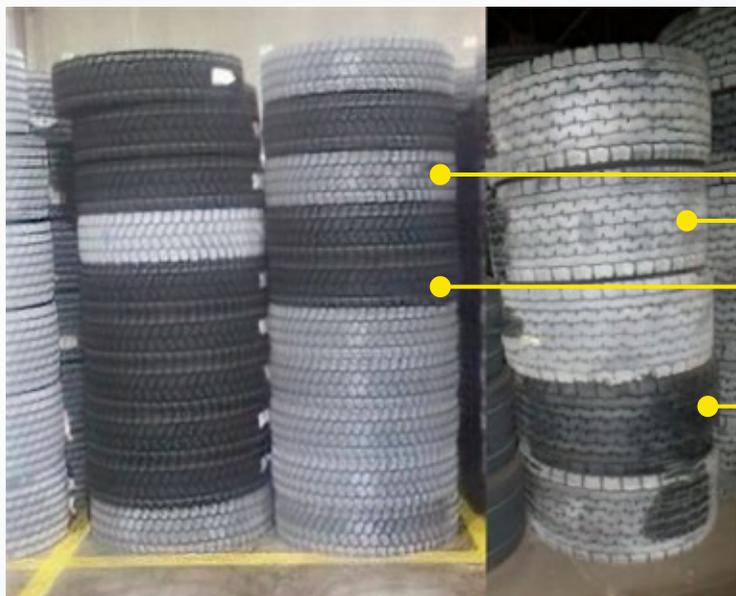
El propósito de este comunicado es explicar la presencia de una decoloración blanca lechosa, también conocida como secreción de aditivos en la superficie de algunas llantas MICHELIN® y bandas de rodamiento. **La secreción puede ser vista en las llantas en ambientes fríos. La presencia de la secreción en la superficie de la banda de rodamiento no tiene impacto en el desempeño o en la seguridad de la llanta, y no representa ningún riesgo durante la manipulación de la llanta.**

La secreción es una **mezcla de ceras y otros aditivos utilizados para proporcionar protección a las llantas contra la oxidación y la degradación por ozono**, y para facilitar el proceso de fabricación de las llantas.

Llantas con
Aditivo Bloom

Apariencia normal
de la llanta

La secreción de los aditivos disminuirá cuando las llantas entren en servicio, ya que se desgastará de la superficie en la banda de rodamiento, y el calor generado durante el uso provocará que los aditivos migren de nuevo al interior de la llanta. El lavado de las llantas o el contacto con agua irán eliminando los materiales secretados que sean solubles en agua.
