## LUBRICANTE PARA LLANTAS MICHELIN®

15 de julio de 2024 (revisión octubre, 2024)

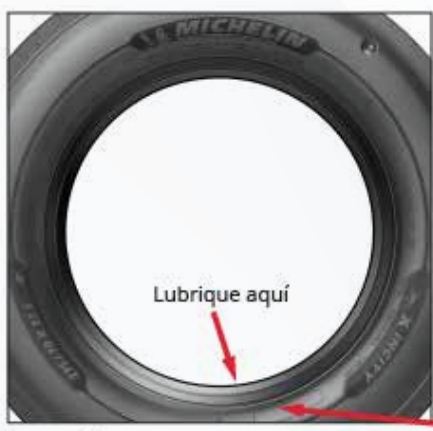
IMAGEN 1

Recomendamos **lubricar ambas cejas de la llanta y toda la superficie del rin**, de ceja a ceja (ver Imágenes 1 y 2). La llanta debe montarse e inflarse antes de que el lubricante se seque.

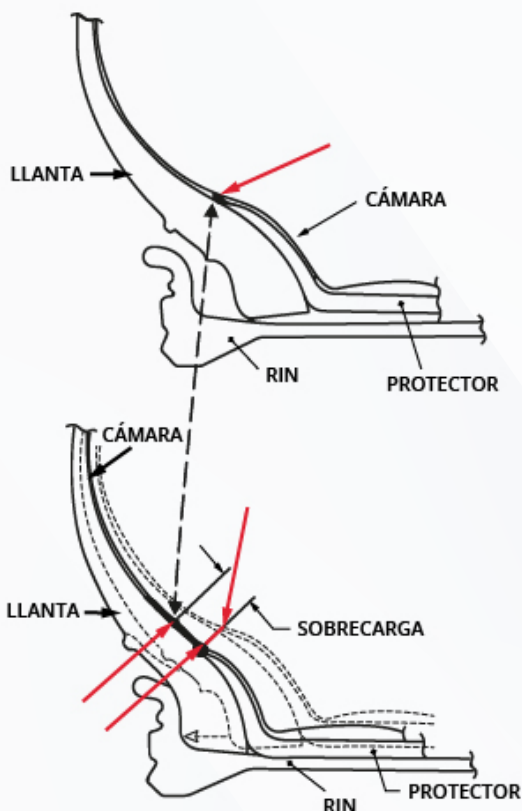
IMAGEN 4

A medida que la cámara se estira en las áreas adyacentes a los bordes del protector (Corbata) durante el inflado, es más fácil que se raye. (Ver Imágenes 3 y 4).

El lubricante líquido contaminado canaliza arena y otras impurezas hacia esta área, causando rayaduras que se desarrollan en desgarros y fallos de la cámara. Esto es especialmente agudo cuando el lubricante está excesivamente diluido.

Para ayudar a prevenir este grave problema, desaconsejamos firmemente la dilución de los lubricantes utilizados para el montaje de llantas con cámara. **La Michelin Graisse Tigre80** es un excelente ejemplo de un lubricante adecuado para llantas.
